Revamping bij ArcelorMittal Gent

KOUDWALSERIJ HOUDT ZIJN MACHINES UP TO DATE

Overhaul van koudwalslijn Skinpass 1

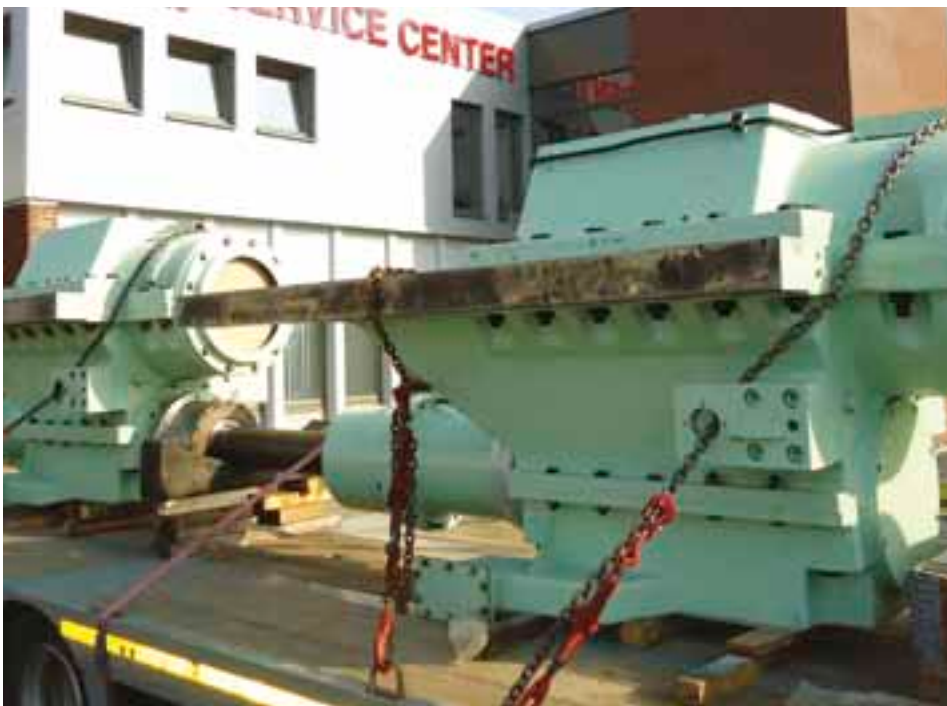
Links: demontage van afwikkelhaspel. Rechts: machine na de revamp.

De lijn is 30 jaar oud, maar werd in 2000 volledig elektrisch up-to-date gesteld. Mechanisch was toen nog niet nodig, maar bij de revisie van 2003 bleek dat de afrolunit aan revisie toe was. Om geen maanden uit dienst te moeten en omdat de revisie van de aandrijvende tandwielkast het meeste tijd in beslag neemt, werd besloten om een oude identieke tandwielkast die zich nog in stock bevond, eerst te laten opknappen en dan deze in de lijn te brengen bij de mechanische revamping. Dan zou dezeklus kunnen geklaard worden in een 'normale' stilstandtijd van enkele weken.

Omdat deze job te veel belasting zou leggen op de eigen centrale werkplaats - die trouwens minder uitgebreid is dan vroeger - ging ArcelorMittal voor de uitvoering ervan op zoek naar een partner. Men zocht hiervoor een bedrijf die enerzijds de revamping van de tandwielkast aankon, maar anderzijds ook verantwoordelijk zou zijn voor de werken op de site kon uitvoeren. Dat betrof in grote lijnen de uitbouw van de tandwielkast, de vernieuwing van het hydraulisch schuifstelsel, het inbouwen van de vernieuwde tandwielkast, de nodige montages, mechanische aansluitingen, uitlijnen en de ondersteuning bij opstart. Hierbij was de eis dat de revamping moest zorgen voor een betrouwbare mechanische werking van zo'n 20 jaar.

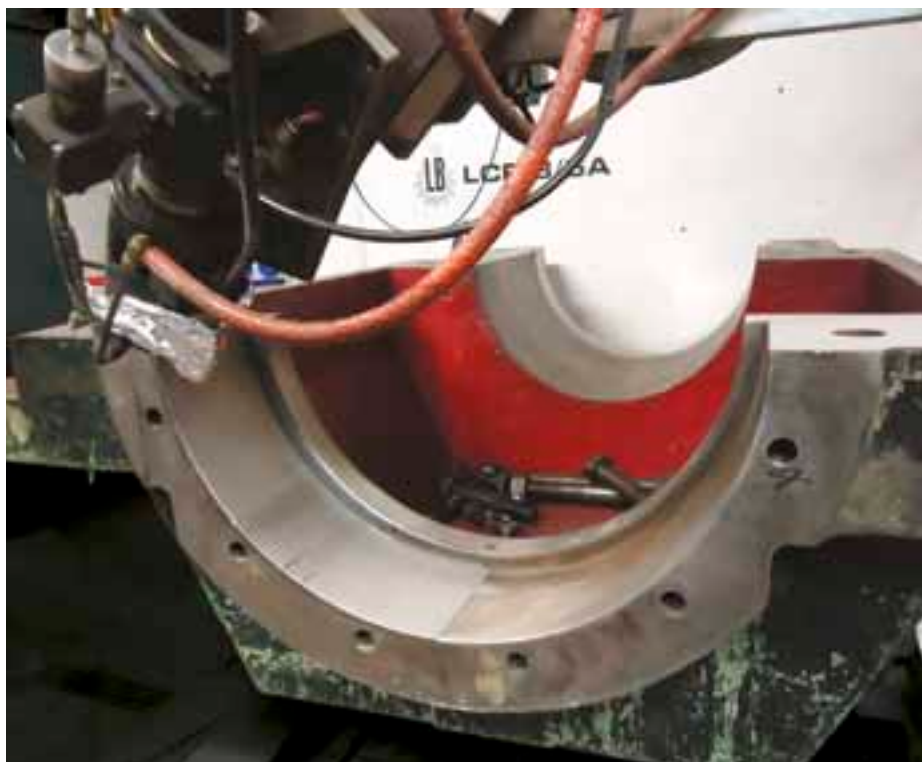
Bij controle bleek dat er overmatige slijtage was aan drie van de vier zittingen van de tonlagers. Ook was er pitting in de tandwielen, beschadiging aan assen, e.d. De slijtage werd gemeten, gefotografeerd en de noodzakelijke herstellingen gedocumenteerd. Voor de herstelling van de lagerzittingen zijn er theoretisch drie mogelijkheden: verder uitslijpen en bussen plaatsen, oplassen en juist slijpen en de nieuwste technologie: het laserlassen van een laag nikkelboor. ArcelorMittal opteerde voor deze laatste omdat bussen plaatsen in deze toepassing niet voldoende duurzaam werd geacht (er was te weinig overmaat om voldoende uit te boren) en oplassen problemen van spanningen in het gegoten materiaal en kromtrekken of scheuren kan geven.

Herstelling van de lagerzittingen, met behulp van het laserlassen van een laag nikkelboor. Arcelor-Mittal opteerde voor deze techniek omdat bussen plaatsen niet voldoende duurzaam werd geacht.

Het voordeel van het laserlassen is dat de opwarming dusdanig lokaal blijft dat er geen warmtespanningen in het omliggend materiaal ontstaat. Tevens kan men zeer nauwkeurig met weinig overmaat werken (dus minder slijpwerk) en de gebruikte nikkelboorlegering geeft een even grote levensduur als het oorspronkelijk cartermateriaal (staal 14-15HRC).
